VEB STERN-RADIO BERLIN

FERNSEHEN

INFORMATION

IN DER PRODUKTION EINGEFÜHRTE ÄNDERUNGEN DER SCHALTUNGEN DES FERNSEHGERÄTES „WEISSENSEE“

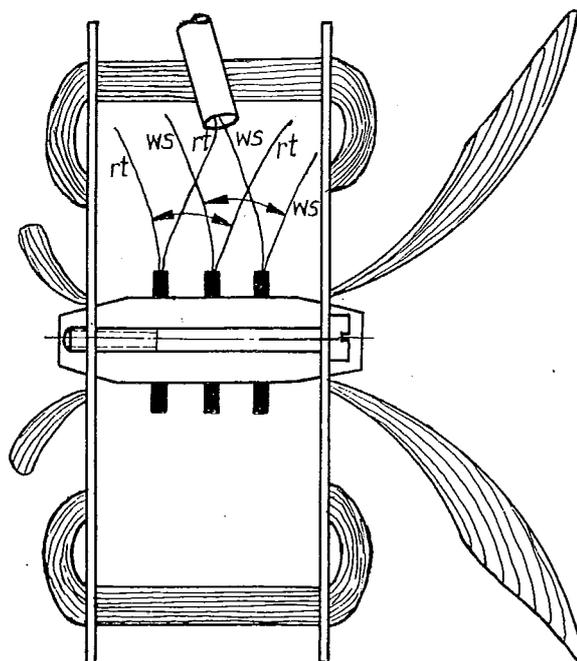
Ablenkspule

2. Die Verringerung von Einschwingstreifen auf der linken Bildhälfte kann durch Austausch der Zuleitungen der Bildspulen in der Ablenkeinheit erreicht werden. Der Austausch sämtlicher Leitungen muß mit rot gegen rot und weiß gegen weiß erfolgen. Vergleichen Sie bitte vorstehende Skizze, die sich auch auf das an den unteren Lötstützpunkten liegende Spulenpaar bezieht.
